Anvendelig- og robustheden af indvendig isolering

DTU - Forsøgscontainer

Anvendelig- og robustheden af indvendig isolering
DTU - Forsøgscontainer

DTU i samarbejde med Teknologisk Institut og COWI

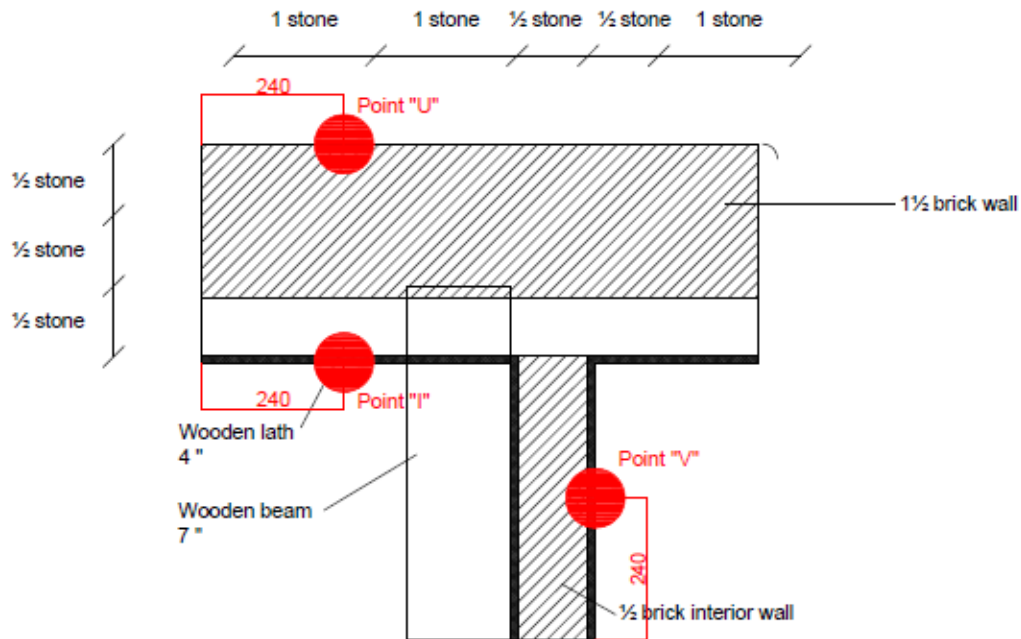
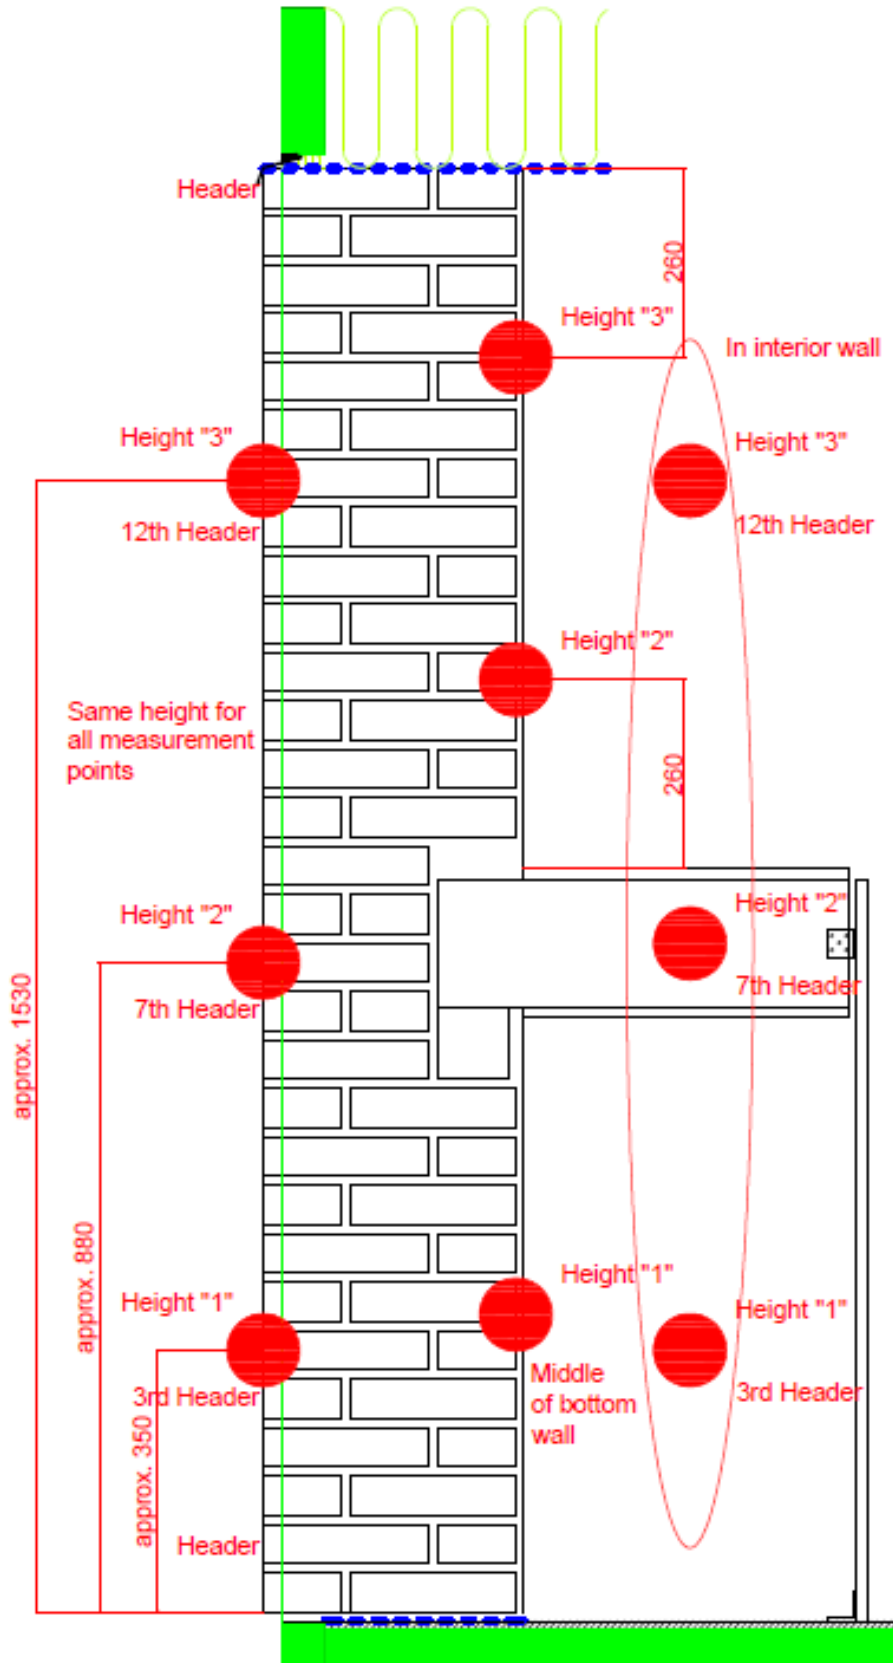
Bilag 2: Troxler målepunkter på muren

Der er på hver mur udtaget tre måleområder, henholdsvis udvendigt, indvendigt og på "skillevæggen", for hvert måleområde blev der udført målinger i tre målepunkter (henholdsvis bund, midt og top). En mere beskrivende placering af hvert målepunkt er angivet på tegninger i bilag 2.
