NYHEDSBLAD FRA GI

BEDRE BOLIGER

Nr. 2 / 2020

**Fin renovering
ramt af corona**

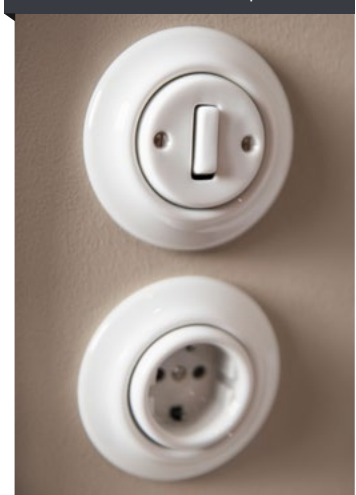
Retro-stikkontakter udført i porcelæn.

Blandt andet er stikkontakterne markante i udtrykket. De ligner noget fra elektrificeringens begyndelse, men ser trods retrolook splinternye ud. Bygningskonstruktør Mark Hamann Hansen fra PLH-arkitekter fortæller, at kendskabet til dette produkt er nyt for ham. "Fabrikanten

hedder Katy Paty. De er lidt dyrere, men passer virkelig godt ind her. Elektrikeren har andre indboringsdybder, og dåserne bagved er lidt anderledes. Men ikke noget der er vanskeligt," fortæller Mark.

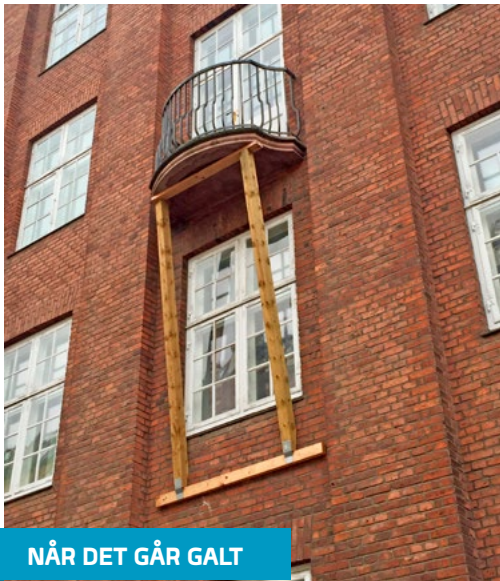
Har du en ældre altan, så tjek den jævnligt for revner, afskalninger og rustmisfarvninger. Hvis jernet i støbningen er korroderet, så kan altanen være farlig at færdes på. På foto ses en altan hvor ejeren har observeret udbuling, og derfor midlertidigt har sikret altanen. Indtil den er blevet repareret.
